Peugeot

Réf : Circulaire n° 15 du 10 juin 1930

Objet : Commande de pompes à eau voiture TYPE 201

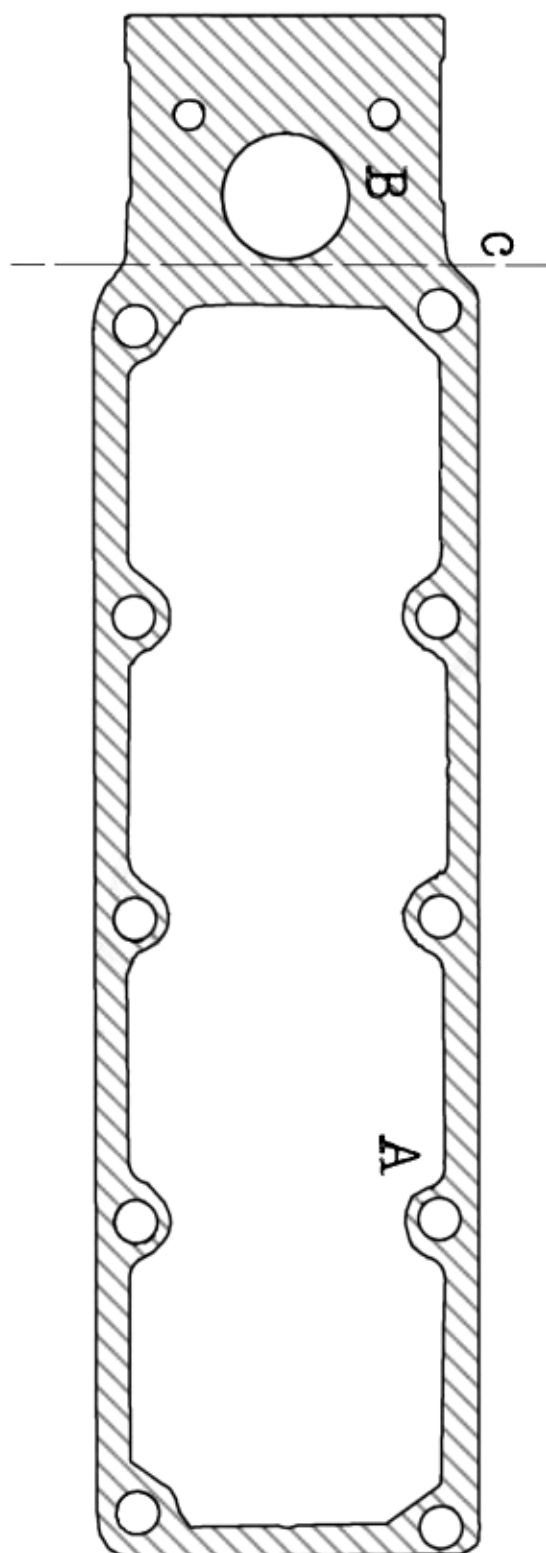
Cependant, il peut arriver que par suite d'un fléchissement de la calotte de sortie d'eau dû à un serrage trop énergique des écrous, l'alignement des axes de dynamo et de pompe à eau se trouvent modifiés exagérément.

De ce fait, la garniture de caoutchouc du tournevis et le roulement arrière de la dynamo risque de s'user rapidement.

Découpe du joint de calotte de sortie d'eau suivant C

Pour refaire l'alignement des arbres, il suffit alors d'enlever la calotte de sortie d'eau et de couper le joint suivant C (voir pièce jointe) de façon à supprimer la partie pleine B qui présente plus de résistance à l'écrasement que la partie découpée A.

Remonter ensuite la tubulure de sortie d'eau, serrer également les écrous et vérifier l'alignement qui doit être redevenu correct
