Sochaux (Doubs), le 14 février 1933

Réf : Circulaire n° 43 du 14 février 1933

Objet : Passage des vitesses sur voiture type 301

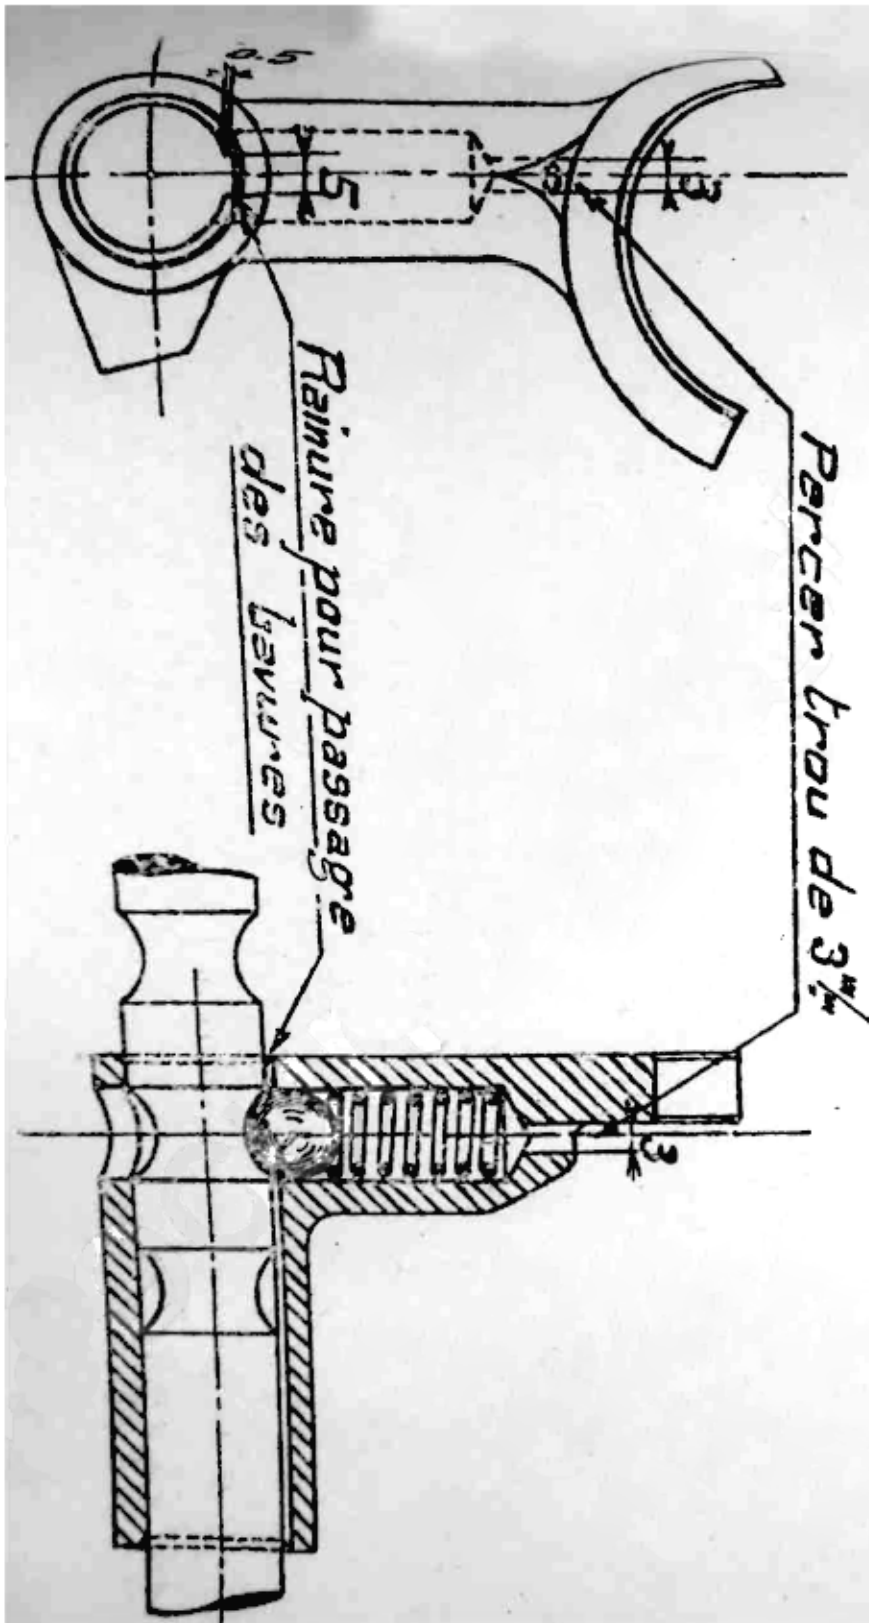
Percage des Fourchettes

2- nous nous sommes rendus compte que la pression de verrouillage normalement assuré par un ressort taré de 8kg sous 17 mm de longueur pouvait se trouver considérablement augmenter du fait de la compression de l'huile froide dans le logement contenant ce ressort, par la bille de verrouillage en raison même de son ajustage parfait de son guide.

5- en certain cas, l'excès de pression sur la bille de verrouillage a pour conséquence de rayer fortement la tige de fourchette, il est donc nécessaire avant le remontage de faire disparaître à la lime et toile émeri les bavures produites sur la tige et qui empêcheraient la fourchette de coulisser librement.

3- A la suite de cette constatation, l'usine a pris la décision de percer les fourchettes d'un trou de 3mm à l'extrémité du canal contenant le verrouillage pour faciliter l'écoulement de l'huile.

4- vous pourrez opérer de même sur les voitures déjà livrées en cas où un passage de vitesse venait à se produire.

Vous trouverez sur le croquis ci-joint les indications nécessaires pour le perçage des fourchettes.
