# Peugeot 201 C 1932

## La bonne affaire

**Bruno Plongeron est de ceux dont la première expérience de restauration est placée sous le signe de la chance : trouver une Peugeot 201 dont l'état ne nécessite même pas de refaire l'ossature en bois.**

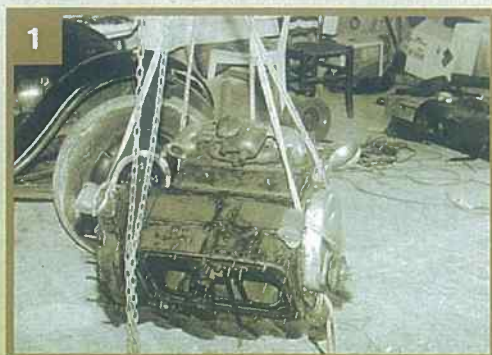
**1**  
*Soldement sanglé par des cordes, le moteur est sorti du châssis avec un palan pour envisager un démontage complet.*

A l'évidence, il ne pouvait en être autrement : «Pistons abîmés, ressorts de soupapes cassés, couronne de démarreur endommagée, voilà autant de pièces irrécupérables, sans compter que le bloc avait besoin d'une rectification et les bielles d'un réglage. J'ai donc sorti complètement le moteur de la voiture pour le confier à un professionnel. Pendant ce temps, j'ai commencé à repeindre le châssis qui était en bon état».

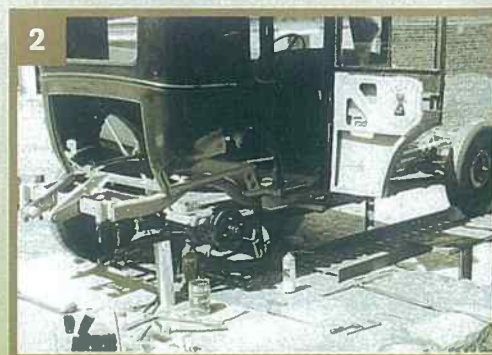
**2**

*Astucieux : à partir d'un qual de chargement, Bruno Plongeron s'est fait un pont avec des rails pour accéder aux dessous de la 201, et repelindre le châssis.*

A défaut de pont élévateur pour atteindre sans difficulté le dessous du châssis, il utilise alors un quai de chargement, prolongé par deux solides rails, pour mettre la voiture au-dessus du vide et ne pas être obligé de travailler couché.

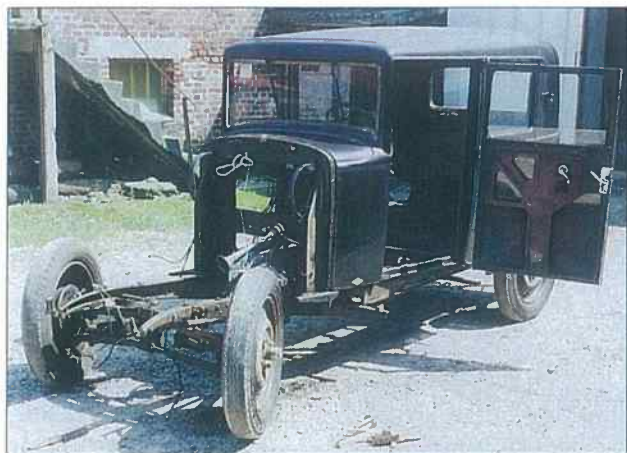
*Puisque l'ossature en frêne n'a pas souffert, la caisse ne va pas quitter le châssis auquel elle est boulonnée depuis 1932, mais tout ce qui peut être démonté va l'être.*

Comme on peut le voir sur les photos, la méthode de travail de Bruno Plongeron est assez particulière : à aucun moment il ne dépose la

Bruno Plongeron fait la preuve que cela est possible, mais pour une seule raison : l'état de conservation de sa Peugeot 201 est assez exceptionnel, aucun élément en bois de l'ossature n'ayant besoin d'être remplacé, ni même la molaskine du toit. La tôle de la caisse ne souffre d'aucune corrosion perforante, et manifestement, rien n'avait été démonté auparavant.

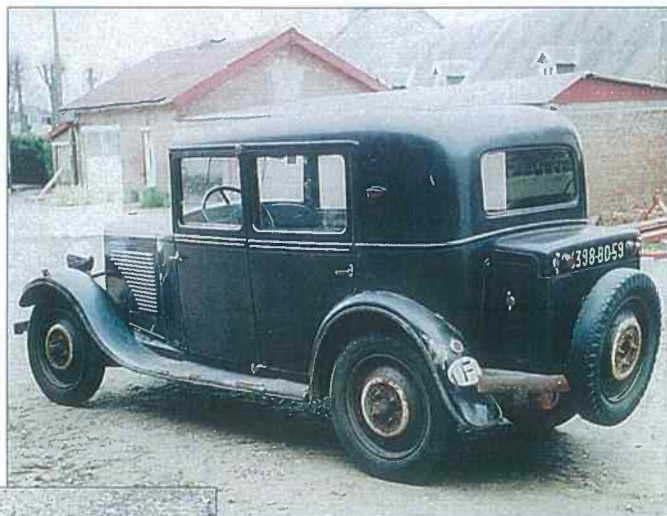
*Excepté de rares points de rouille et le nickelage disparu des pare-chocs au moment de l'achat, la Peugeot 201 C de 1932 est étonnamment saine de caisse, mais le moteur ne peut pas en dire autant.*

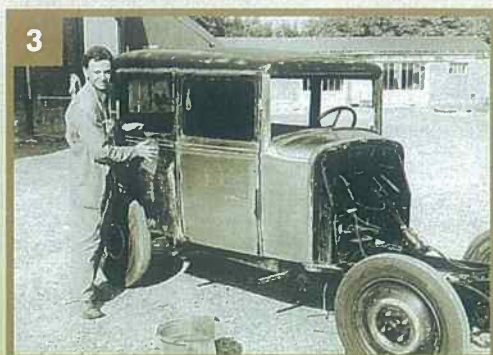
*Longue séance de ponçage à l'eau pour mettre la tôle à nu : le soleil est là pour donner du baume au cœur de Bruno Plongeron...*

«Ma première idée était effectivement de conserver la peinture d'origine, marron foncé et ailes noires, mais elle était usée et passée par endroits. J'ai donc préféré la repeindre moi-même, et j'ai commencé par poncer la caisse avec une ponceuse rotative, pour dégrossir le travail, puis à la main, au papier et à l'eau.»

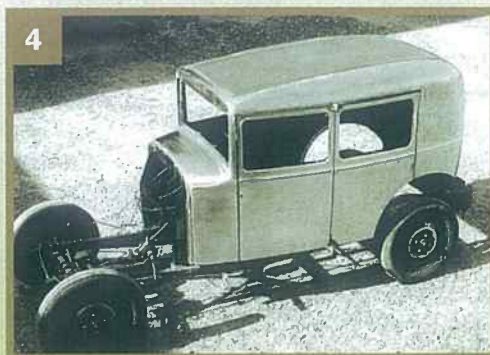
*Aucune trace de rouille perforante, une molaskine de toit qui n'est pas déchirée : voilà une caisse dans un état de conservation comme on en voit peu.*

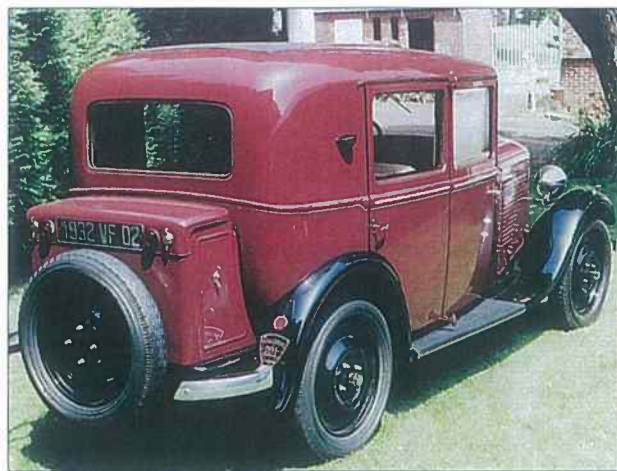
La Peugeot 201 Confort a l'élégance sobre d'une berline populaire des années 30, équipée comme il se doit d'une jolie malle Coquille pour les voyages en famille.

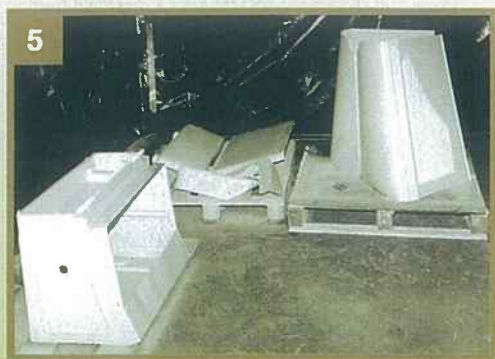
Quelques bâches en plastique ont suffi à improviser une cabine de peinture pour les éléments de tôlerie, comme ici le capot et la malle passés en apprêt.

Laisser la caisse sur le châssis n'est pas sans inconvénients. Exemple de la préparation à la peinture : il faut doubler de caches, protections et camouflages divers pour protéger l'intérieur de la caisse, le châssis et les trains, de toutes projections intempestives de peinture : «Ce fut un long travail, demandant de la patience, et suite à la couche d'apprêt, la première peinture appliquée fut une couleur beige, sur le pourtour de la ceinture de caisse, en prévision des filets. Quand il fut parfaitement sec, ce beige fut recouvert de bandes adhésives, de la largeur des filets désirés ; et ce n'est qu'après la peinture bordeaux définitive que l'adhésif fut retiré pour "dévoiler" les filets peints. Les ailes et la malle ont été peintes à part, et pour conserver le logo "Peugeot 201 Confort" avec ses rivets d'origine sur l'aile arrière droite, j'ai repassé chaque lettre à la peinture argentée.»

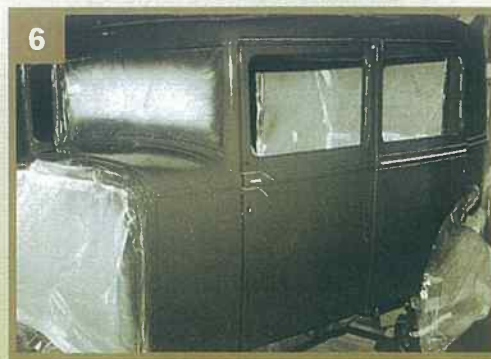
La peinture définitive est sèche, donc l'heure est venue de décoller l'adhésif pour faire apparaître les filets de la ligne de caisse.
