Peugeot

Réf : Circulaire n° 109 du 5 décembre 1936

Objet : Renforcement de pont arrière

Montage du triangle R sur 301.D

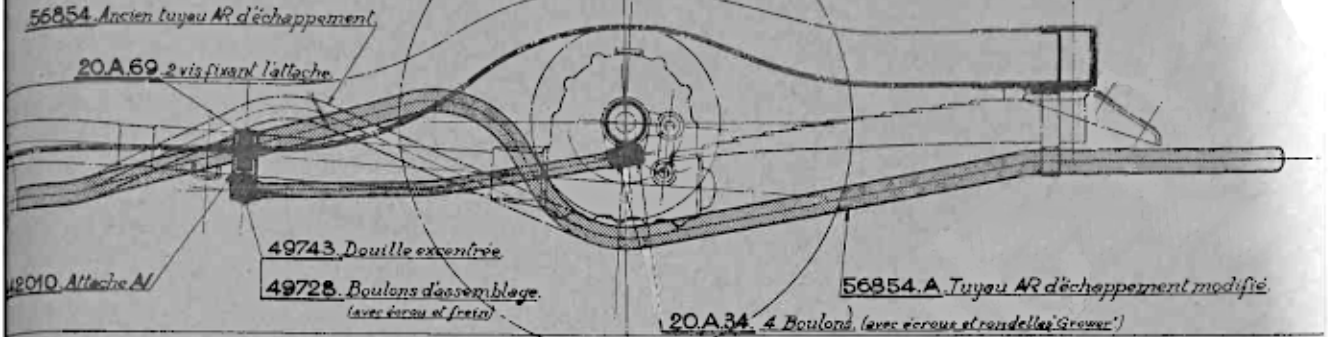
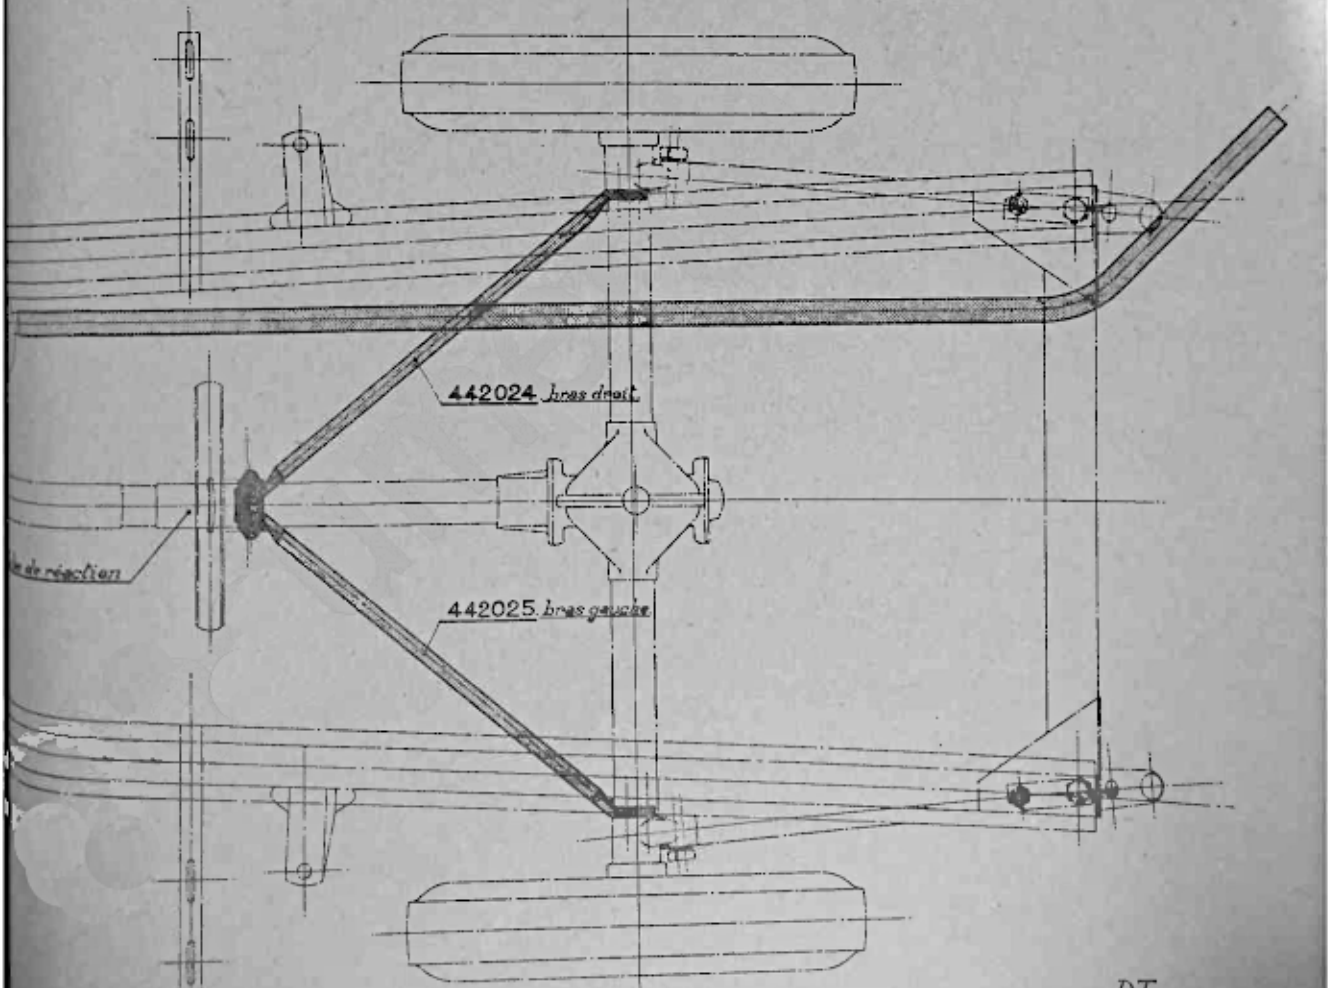
Adaptation sur chassis livrés sans triangle nécessitant la modification du tuyau AR d'échapp.

Les bras de triangle 442024-25 seront fixés à l'AR sur les supports de ressort ou des boulons 20 A 34.
 L'attache N° 442019 sur le tube de réaction, sans blocage des 2 vis d'assemblage pour permettre le déplacement ou le dégauchissage éventuel de cette pièce.
 Les 2 vis 20 A 69 fixant l'attache N° 442019 sur le tube de réaction, (ce tube est muni d'une douille 49743) bloquer énergiquement le boulon d'assemblage 49728 et fixer l'écrou en diamétrique les 2 vis 20 A 69 fixant l'attache N° 442019. Cette pièce étant serrée en dégauchissage des bras de triangle est automatique.

Après montage des pièces il faut vérifier si l'opération est faite correctement. Procéder de la façon suivante :
 1) Immobiliser une roue et faire tourner l'autre pour vérifier le fonctionnement du différentiel.
 2) Si ce dispositif fonctionne bien le montage est correct.
 3) Dans le cas contraire, desserrer complètement les 2 vis 20 A 69 et rebloquer. Si aucune amélioration n'est obtenue, c'est qu'un bras de triangle est trop long et occasionne une déformation d'un tube de pont. (bras à dégauchir)

Nous vous engageons donc dans lors d'une réparation de pont arrière de 301D à conseiller à vos clients le montage de bielle de triangulation comme nous avons d'ailleurs été amenés à le faire en fin de série pour augmenter encore la résistance de ce véhicule.

Cette adaptation peut se faire facilement avec le collier d'attache avant n°442 010 que nous avons prévu spécialement pour la réparation, la fixation arrière pouvant se faire sans difficulté puisque au moins un des deux trous des pattes arrières est percé sur tous les châssis.

Elle nécessite toutefois une modification dans la forme du tuyau d'échappement qu'il doit vous être possible de réaliser par vos propres moyens.

Vous trouverez ci-joint un plan de montage du triangle arrière sur 301D avec indication des pièces que vous pourriez vous procurer à notre magasin central aux conditions de l'additif au tarif 301D communiqué par circulaire PDA/1547 du 4 mai 1936.
